Kaufberatung Talbot 1510 und Solara „C6“

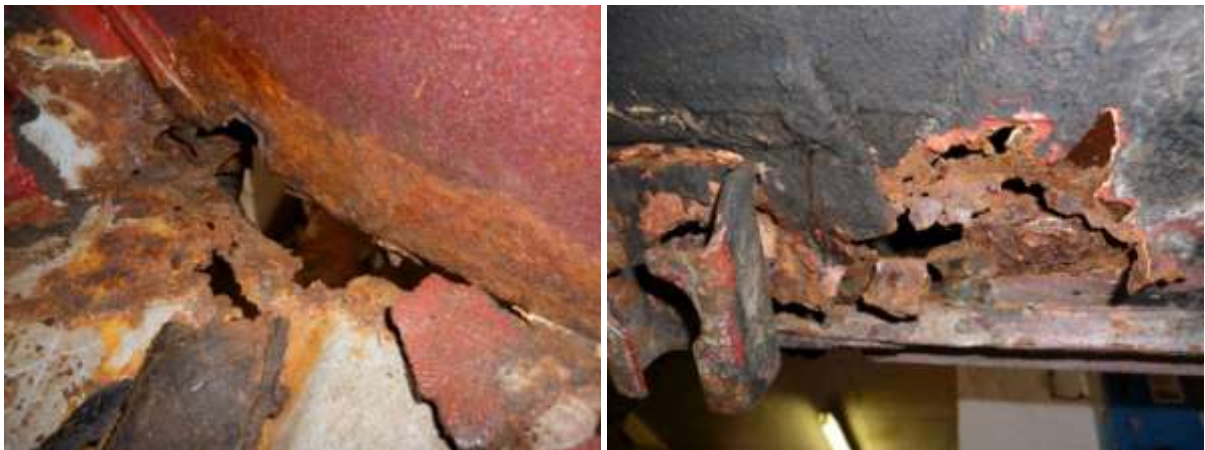
Die Reparatur der vorderen Schwellerspitzen und des tragenden Hohlraumes zwischen Pedalboden und Verbindungsblech zieht auch beim 1510/Solara einigen Aufwand nach sich.

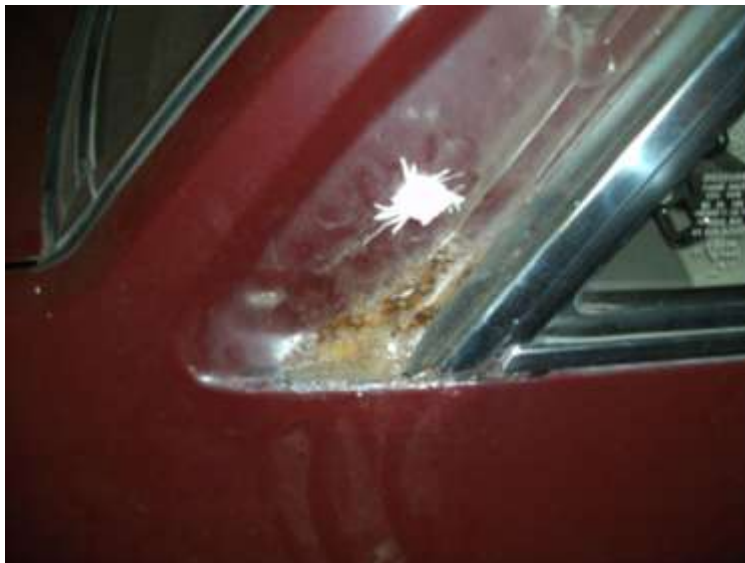
Die Stoßdämpfer befinden sich hinten in engen Blechtaschen. Anscheinend wird hier wenig Nässe hineingewirbelt, die Stoßdämpferdome sind nicht besonders auffällig. An den Auflageflächen der Fenstergummis wie Türfenster und Dreiecksfenster gibt es trotz einer „Isolation“ mit Klebefolie oft Rost an den Scheibenrahmen. Die Bereiche der C-Säule um die Zwangsentlüftung herum scheinen besonders oft betroffen zu sein.

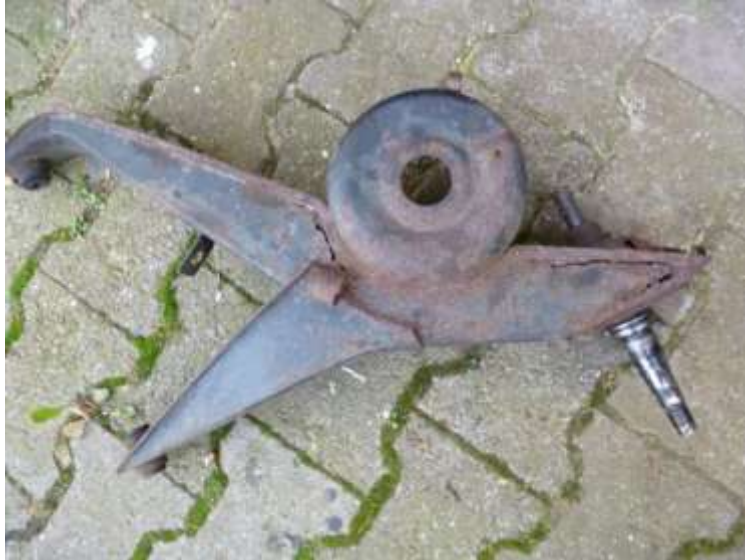
Es wurden jahrgangsspezifisch verschiedene Felgen und Raddeckel verwendet. Die Stahlfelgen sind mit denen des Horizon identisch. Ab Mai 1980 erhielt der 1510 das verstärkte Frontfahrwerk des Solara, die älteren 1307-Teile sollten an dieser Stelle nicht als Ersatz benutzt werden. Im fortgeschrittenem Verfallsstadium können auch die Längslenker durchrosteten bzw. brechen:
